## 5. 工事における事例

## 工事における事例

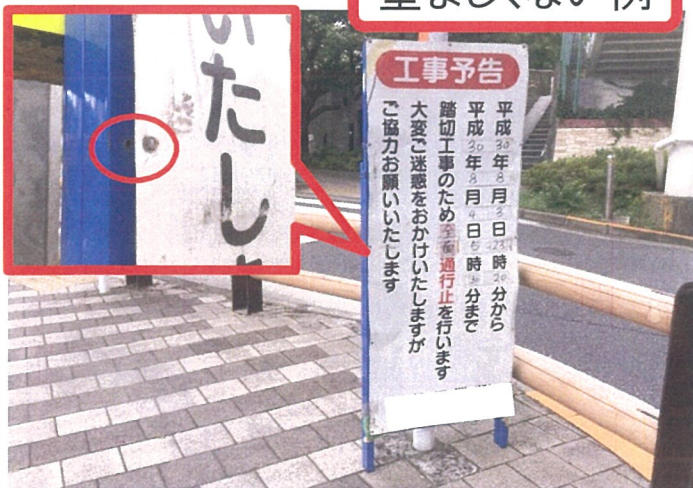
- ・工事看板に緩衝材等が無い
- ・工事看板が劣化し、浮き等有り

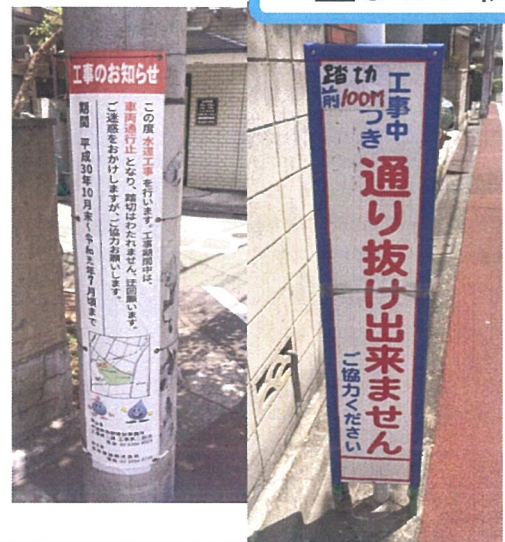
- ・電柱に巻くタイプの看板
- ・緩衝材が施されている

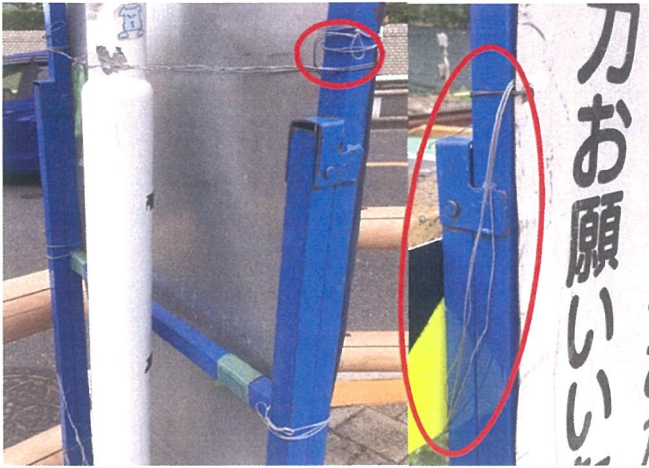
・番線の処理がされていない

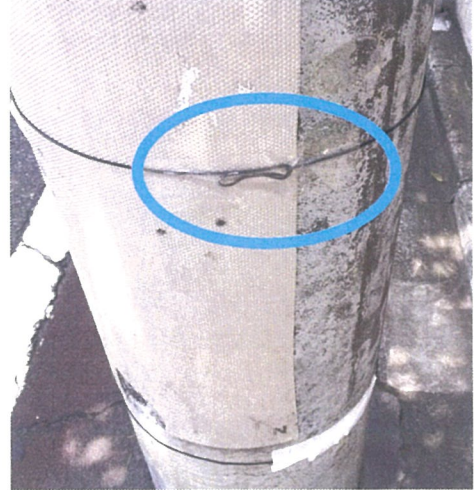
・番線の端部処理後にテープ等で保護している

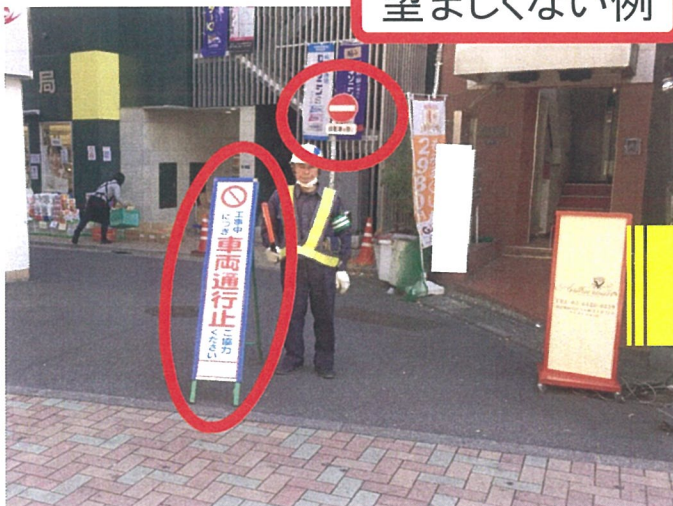
・看板の意味が明確でない

・看板の意味を区民が理解できる表現で設置すること

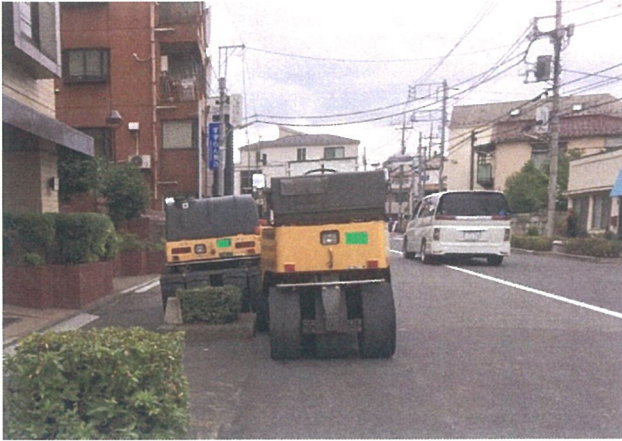
- ・作業帯の外に止められている  
(違法駐車扱い)

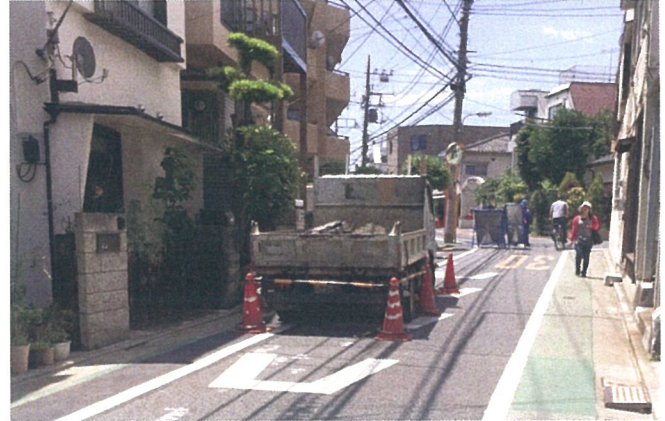
- ・作業帯内に止められている
- ・きちんと囲われている

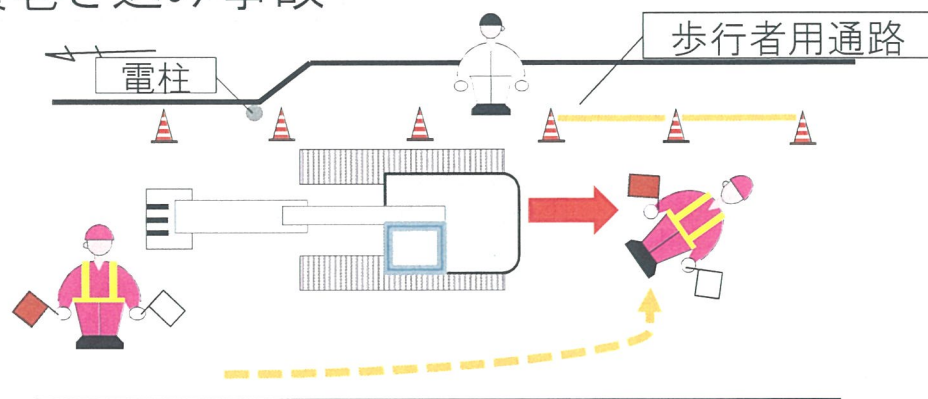
歩行者通路側が狭かった事及び、コーンバーが一部設置されていなかった

バックホウが動いたところに歩行者が接近したため  
交通誘導員が歩行者を咄嗟に止めようとバックホウ後方に移動した

バックホウが後退し、バックホウのキャタピラに  
交通誘導員の足が巻き込まれた

- ・作業帯設置状況の点検強化
- ・歩行者通路の明確化
- ・作業帯の確実な設置
- ・建設機械作業計画書  
及びチェックリストの掲示
- ・事故事例を用いた安全教育の強化
- ・KY活動の徹底

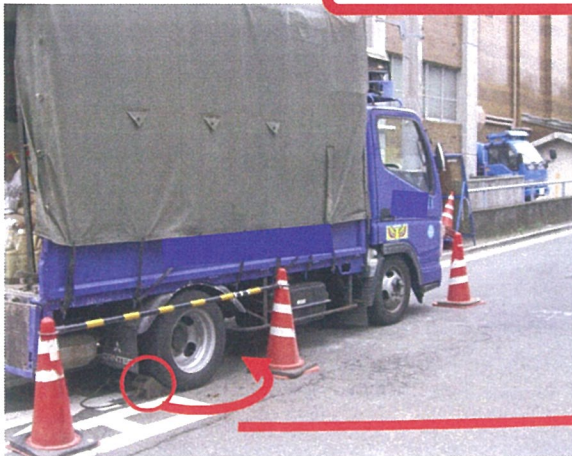
- ・歯止めをタイヤの両側に設置していない

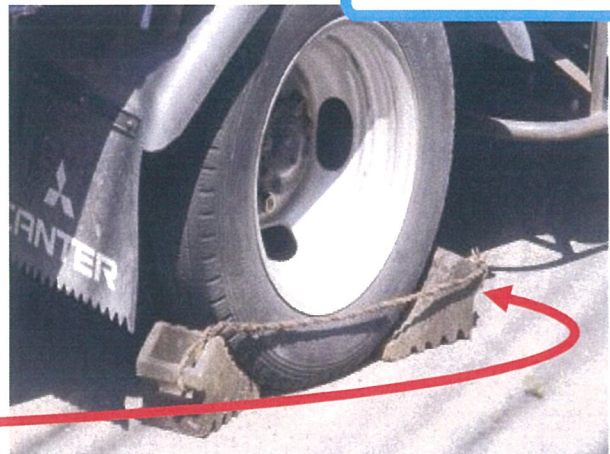
- ・歯止めをタイヤの両側に設置している

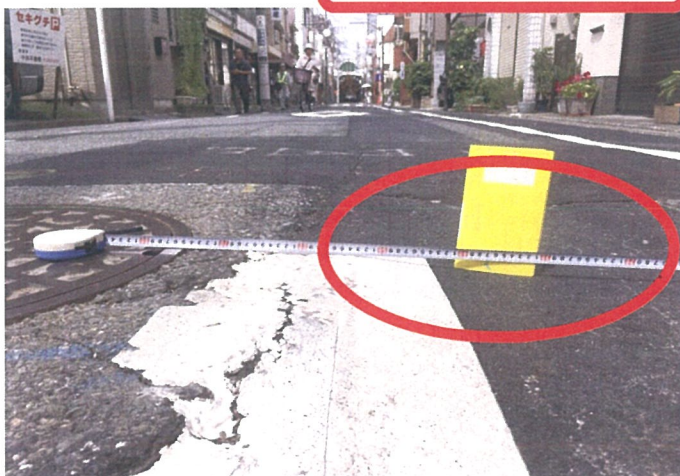
- ・仮復旧が沈み弛んでいる状況
- ・締固め不足
- ・転倒つまづきの恐れ
- ・舗装厚不足 等

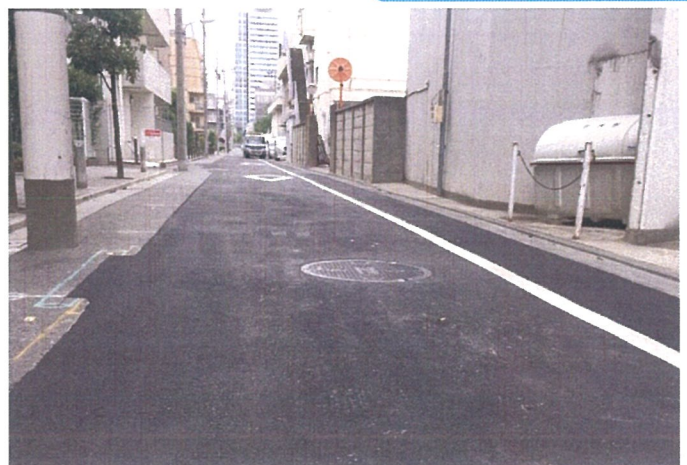
- ・沈み・たわみ等無し
- ・長めの擦り付けがされている。

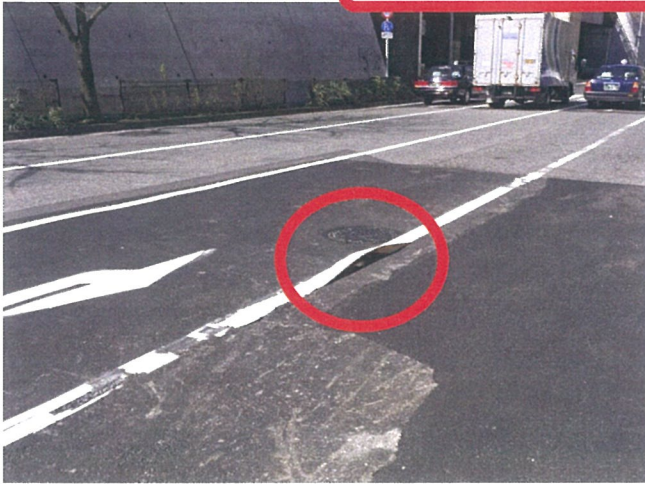
- ・仮区画線(テープ)が浮き上がっている

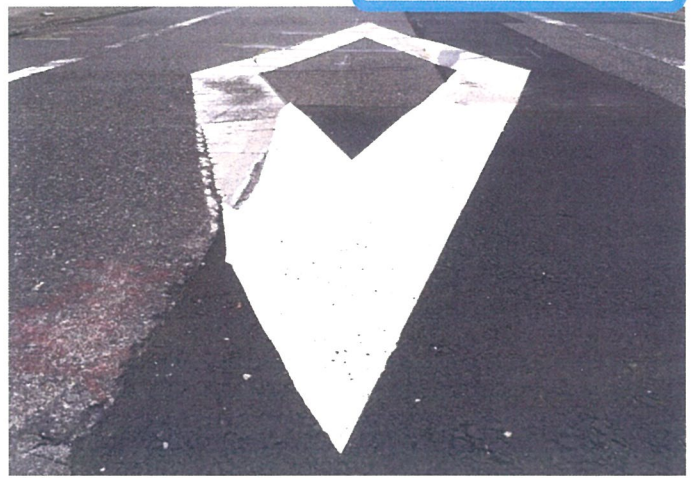
- ・溶着式の仮区画線材等が使用されている

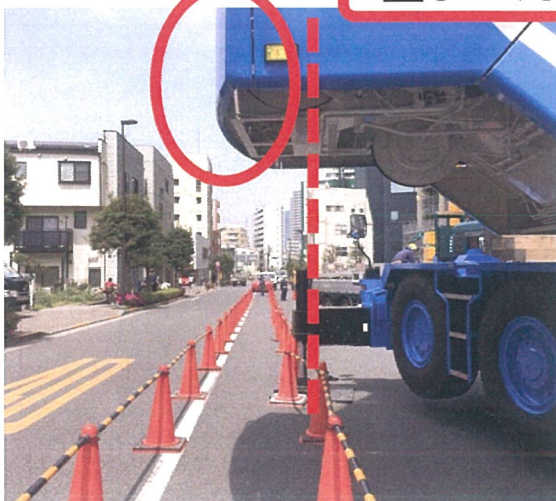
- ・歩行者の上空に機械がはみ出している

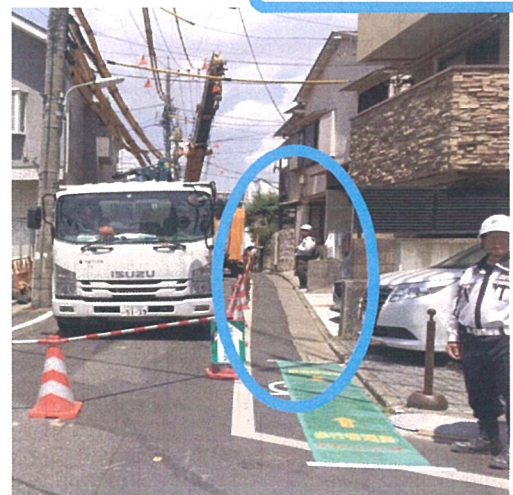
- ・歩行者通路を十分確保している
- ・重機の旋回を考慮した作業帯を計画している

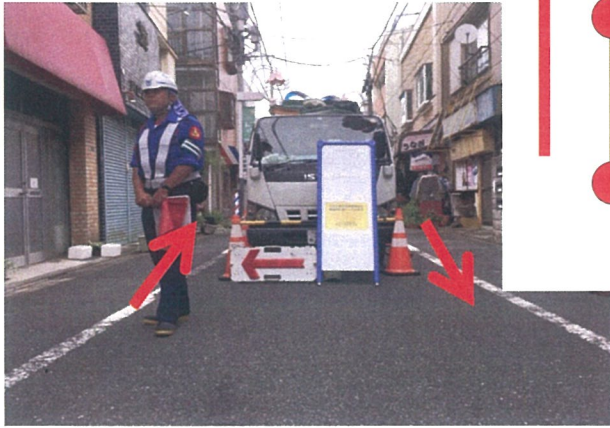
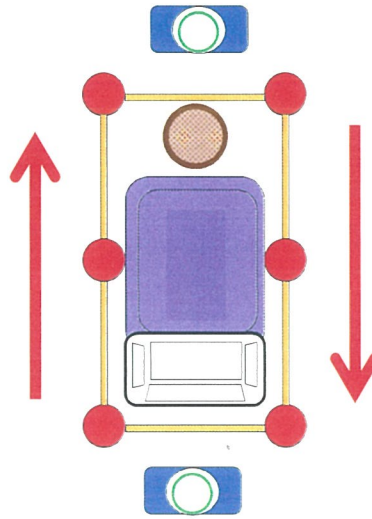
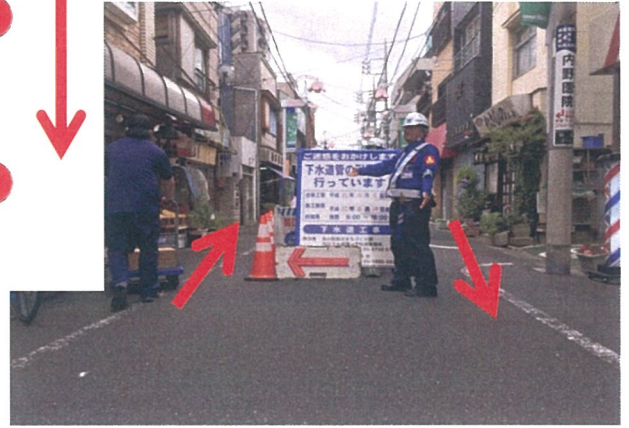
・人孔等の補修工事で作業帯が道路中央にある場合、作業帯を挟んで歩行者用通路を設けている

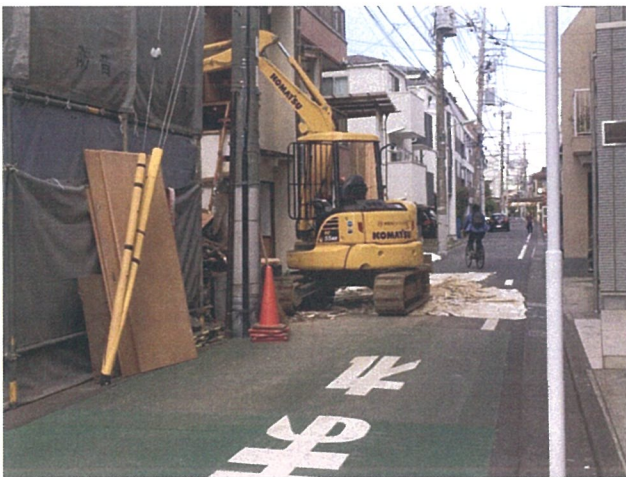
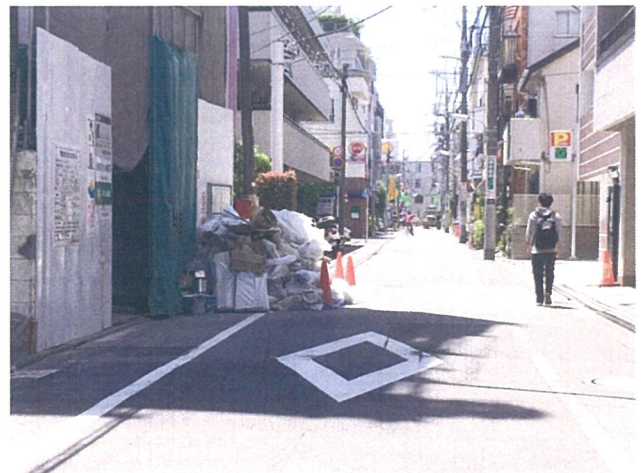
・道路使用許可を取っていない  
・不法に道路を使用している

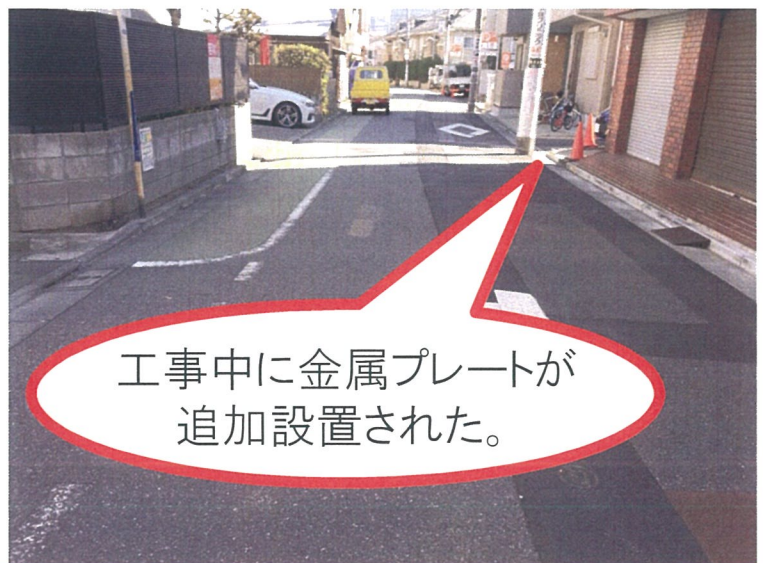
工事中に金属プレートが追加設置された。

・舗装施工前に再度確認を行うこと。

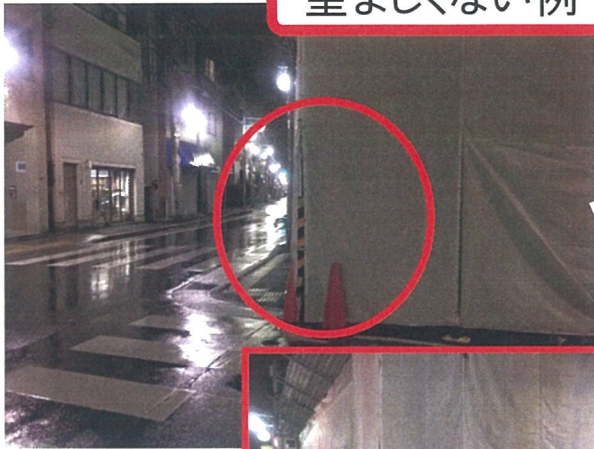
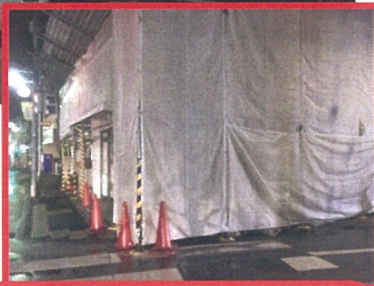
交差点部の角地に足場を設置しシートで覆っている為、見通しが悪く歩行者同士の衝突が予想される。

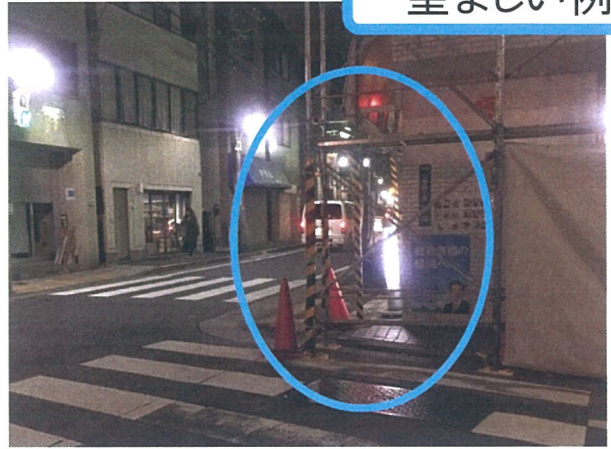
交差点部の見通しが良くなり出会いがしらでの衝突事故を予防した。

※フラットパネルにて仮囲いを行った場合は、クリアーパネルを設置する。

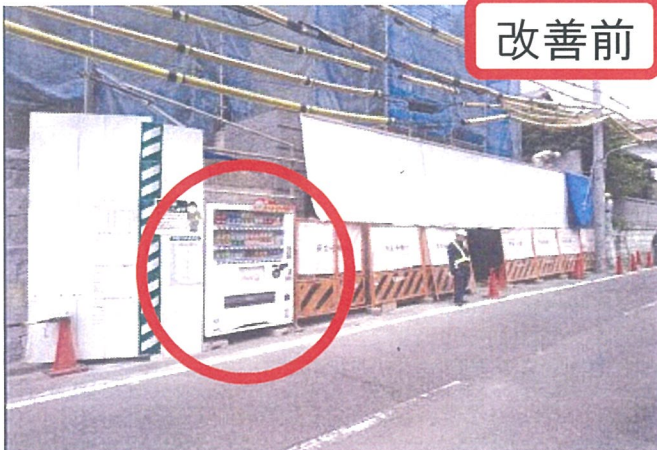
- ・道路上にはみ出ている
- ・無許可の営業がされている  
(道路法第4条、同条43条)

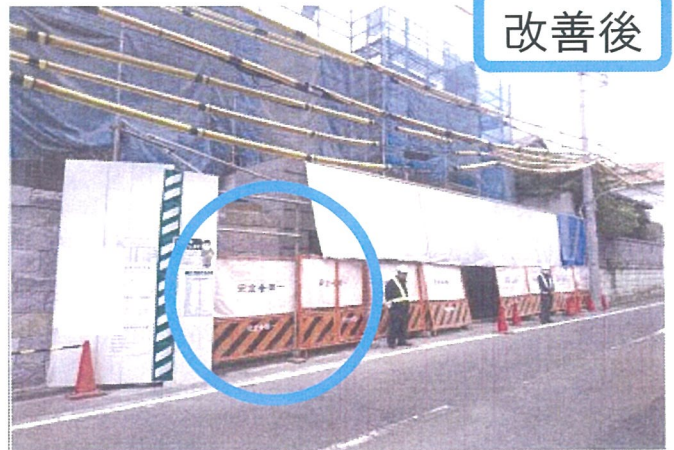
- ・自動販売機を撤去

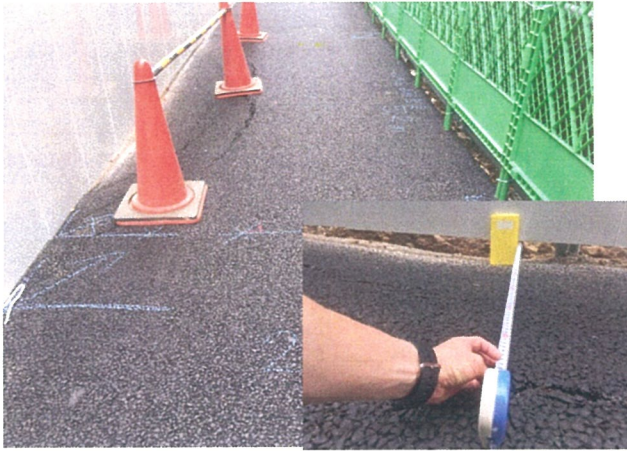
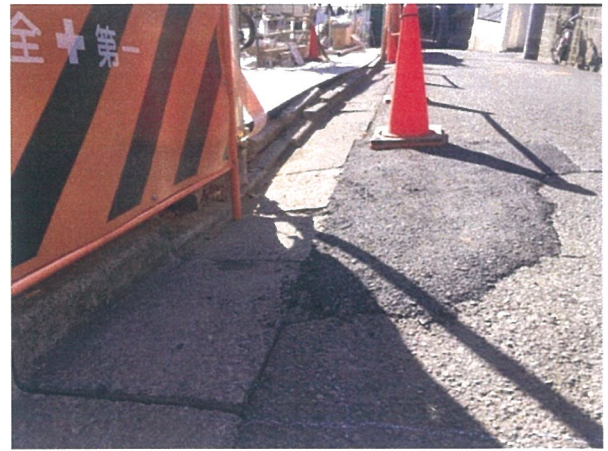
建築工事において民地内を掘削した事に伴う道路の落込みは、歩行者のつまづきの原因となる為、計画地側での山留をしっかり行くと共に、落込みを確認した場合は、品川区へ報告し早期に復旧をする。(事前に品川区へ沿道掘削届を申請する。)

道路法第44条

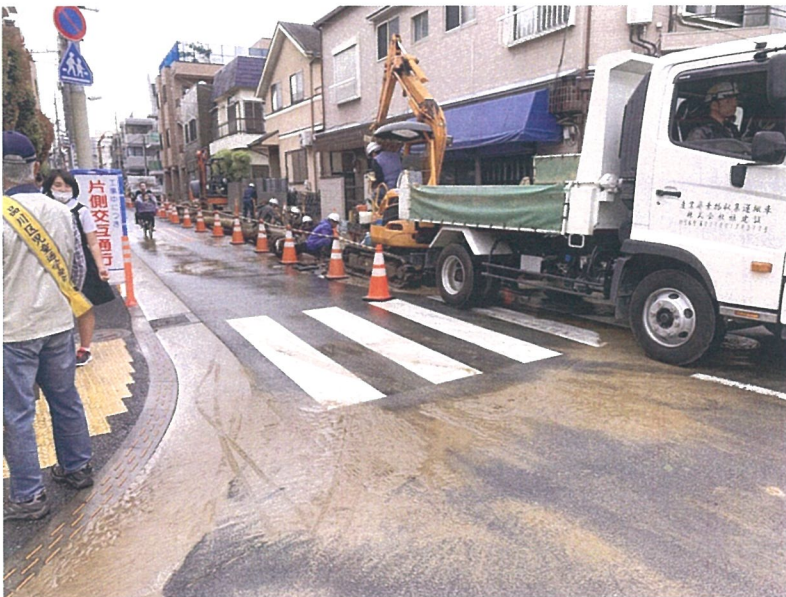
配水管のバルブを改修工事中、配水小管制水弁が抜け出し、周辺住宅において断水をした。  
(断水戸数:23戸 濁水戸数:1500戸程度)

・作業手順では、管内圧力に対し反力をとる必要があったが、手順を踏まずに掘削したため、管内水圧で、配水管が抜けてしまった。

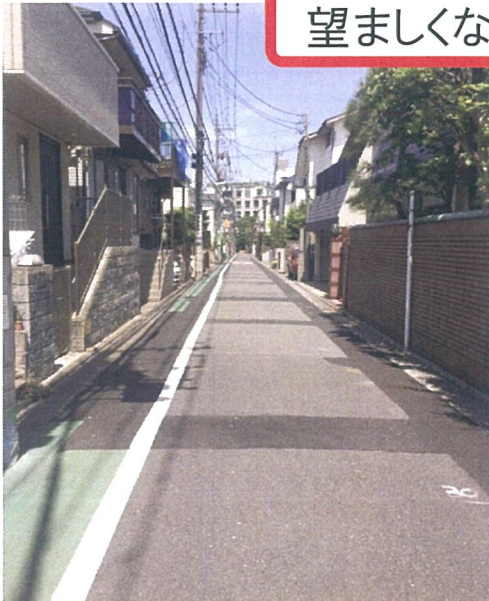
カラー舗装内の色が無く、危険であるとの陳情

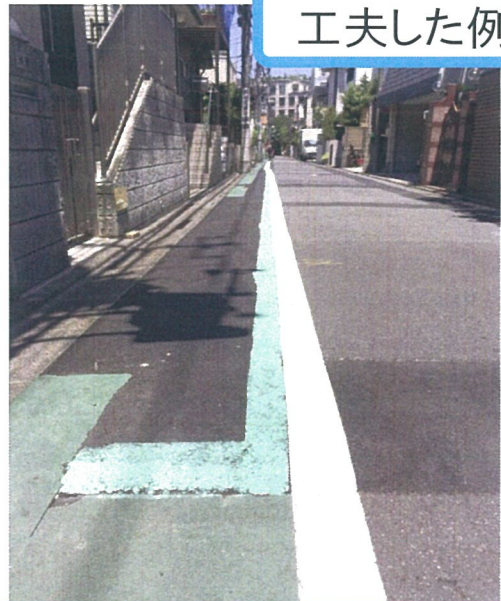
カラー塗料を最低限で塗布
