# 令和元年度 路上工事対策確認会議

# 路上工事等における交通事故防止対策

令和元年6月12日(水)  
警視庁品川警察署交通規制係

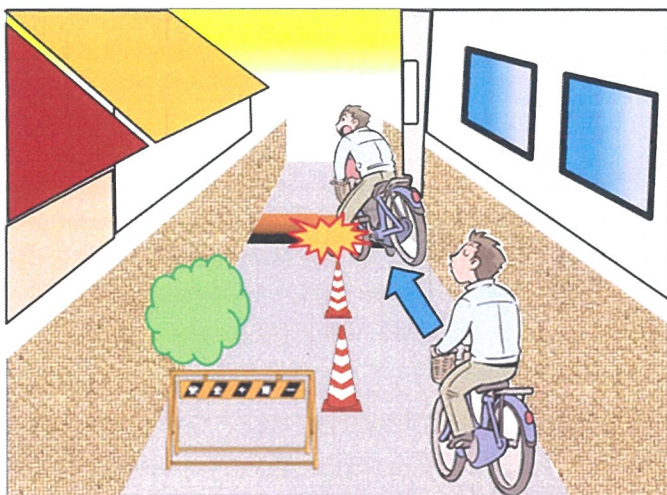
昨年11月中旬、給水管の取り出し工事に伴い、道路を掘削している場所において、保安柵等を適切に設置していなかったため、自転車が転落する事故が発生しました。

- 1 掘削場所に、カラーコーン、A型バリケード等で囲われていない箇所があった。
- 2 交通誘導員が2名配置されていたが、連携がうまく図られていなかった。

- 1 作業帯は、カラーコーン、A型バリケード等で確実に囲み、歩行者、自転車等が作業帯内に立ち入らないようにしてください。
- 2 交通誘導員は、適切な人数を配置し、連携するように指導してください。

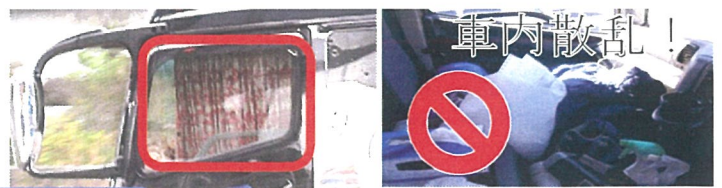
信号待ちで停車していたダンプカーが、信号が青色に変わり発進したところ、車両の直前を横断する自転車に気付かず、衝突した交通死亡事故が発生しました。

- カーテンの使用や車内の散乱は、死角を増やすことになるので、やめましょう。
- 死角に人がいるかもしれません。ミラーだけでなく目視でも確実に安全確認をしましょう。

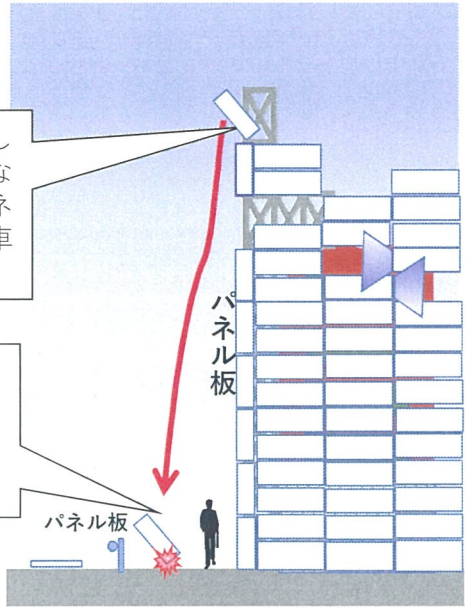
解体工事現場に設置していた騒音や飛散防止などを目的とする防音パネル板が、強風で歩道や車道上に落下しました。

歩道上の通行人や車道上の車などに衝突することはありませんでしたが、大変危険な状況でした。

- 気象状況を事前に把握し、強風等の情報があれば定期点検はもちろんですが、再度パネル板等の設置状況の詳細な点検を行い、落下、飛散防止措置の徹底をお願いします。
- 今回と同じような事故が過去にもあり、重大な事故が発生しています。現場の作業員全員で安全管理に努めましょう。

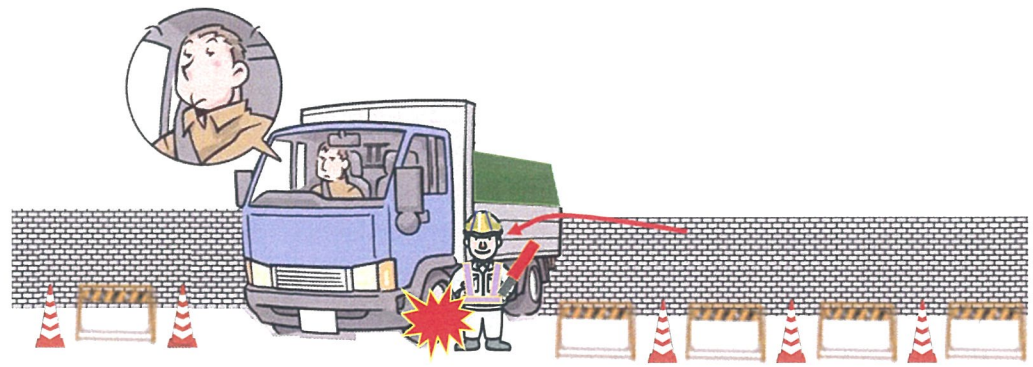
夕方、一般道路の工事現場において、積荷を降ろした貨物自動車が出発する際、左側方に交通誘導員がいるにもかかわらず、安全確認が不十分のまま左折したため、交通誘導員の足を轢いた交通人身事故が発生しました。

- 作業帯から道路に出る際は、交通誘導員の誘導に従い進行するとともに、車両、歩行者等の確認は、運転者自身が自分の目で必ず確認してください。
- 交通誘導員は、車両の死角にならないところで、誘導を行うとともに、身振り手振りだけでなく、声掛け、警笛等を活用し、安全に誘導を行ってください。

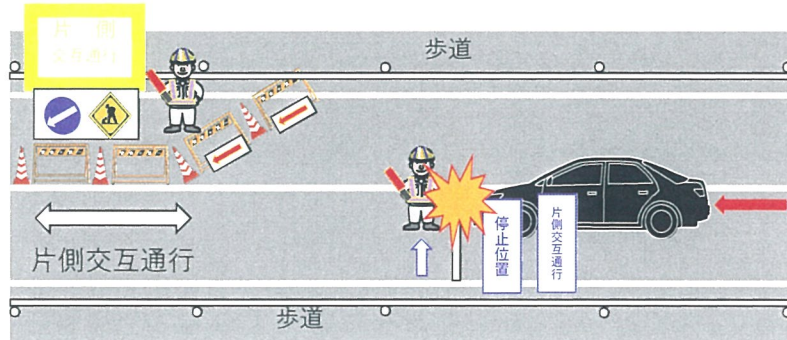
既設管入替え工事に伴い片側交互通行を実施していたところ、工事現場方向に進行してきた車両が、運転者の前方不注視により、停止を求めた交通誘導員に衝突する交通人身事故が発生しました。

- 居眠り・脇見運転等により、停止誘導に従わない車両もあります。交通誘導員が、車道の中央に出て停止を求めるのは大変危険です。
- 上図の交通誘導員は、片側交互通行区間が長く、歩行者等の車道横断や飛出しが予想される場合に配置しますが、周辺の交通状況を勘案し、積極的な配置をお願いします。
