品川区役所第二駐車場 遮熱塗装工事(涼のみち整備事業) 温度測定結果(その2)

測定日;平成22年8月7日

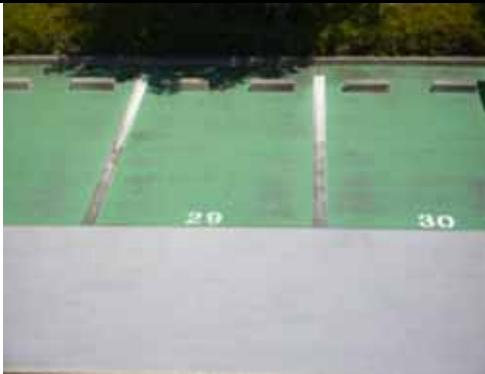
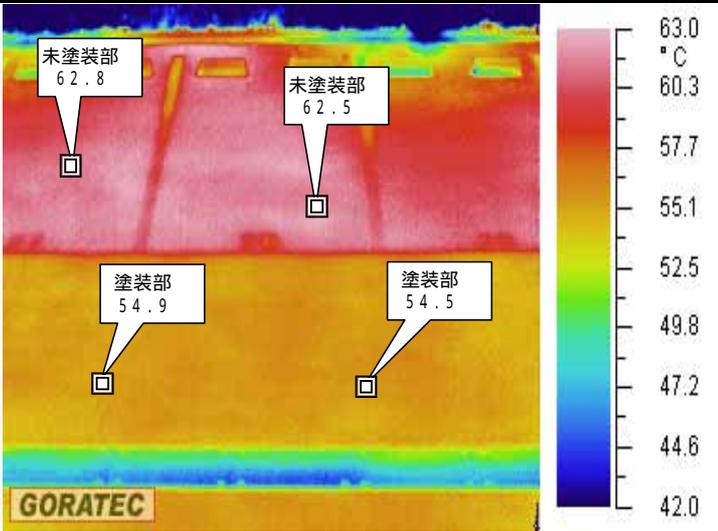
未塗装部	塗装部	温度差		
	62.8	54.9	- 7.9		
	62.5	54.5	- 8.0

- ・施工完了後、約2週間あけて測定した。(天気;晴れ 気温;31.9 )
- ・塗装範囲外と比較して、10 以上の温度差が生じた。  
(最大温度差;駐車場西側スロープ付近にて、マイナス 11.3 )

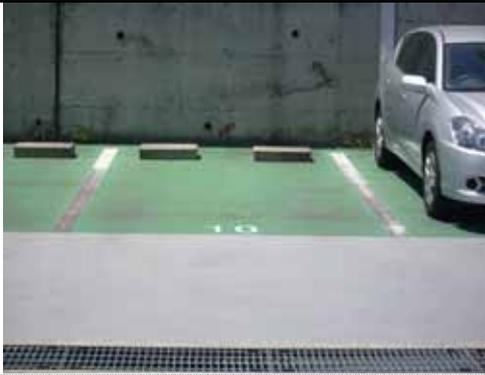
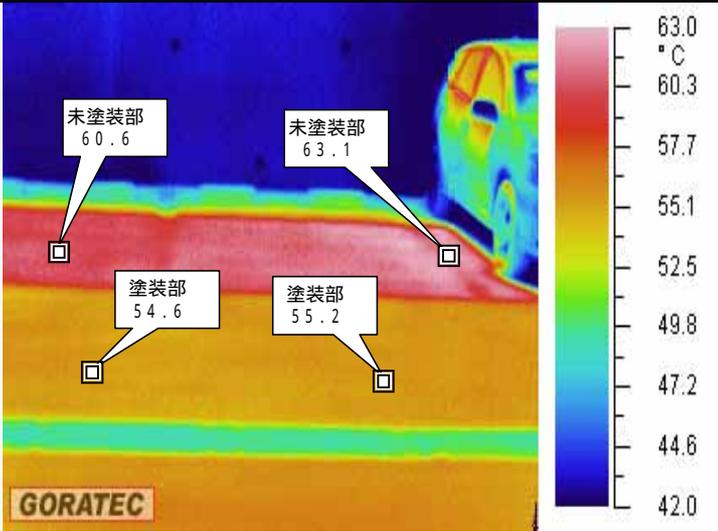
未塗装部	塗装部	温度差		
	60.6	54.6	- 6.0		
	63.1	55.2	- 7.9

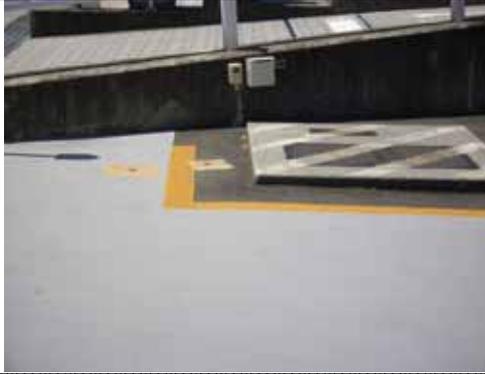
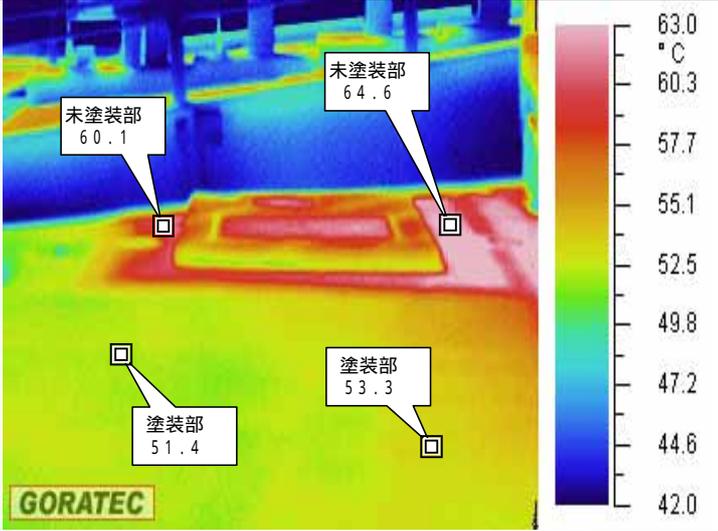
未塗装部	塗装部	温度差		
	60.1	51.4	- 8.7		
	64.6	53.3	- 11.3
