品川区役所第二駐車場 遮熱塗装工事(涼のみち整備事業) 温度測定結果(その1)

測定日;平成22年7月15日

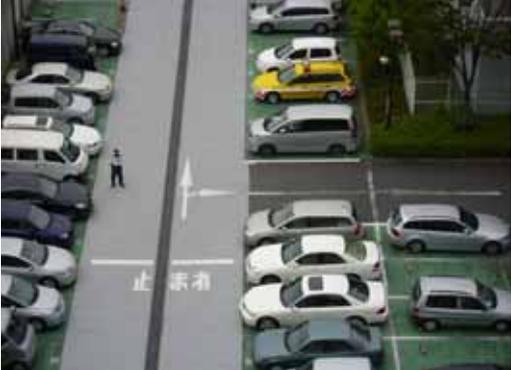
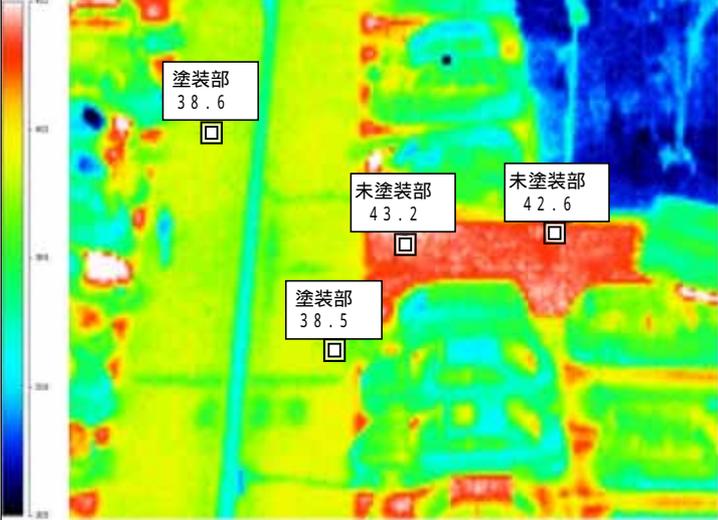
未塗装部	塗装部	温度差		
	43.2	38.6	- 4.6		
	42.6	38.5	- 4.1

- ・施工区域を2分割して実施し、最初の1工区を塗り終えた翌日に測定した。(天気;くもり 気温;30.0 )
- ・塗装範囲外と比較して、5 以上の温度差が生じた。  
(最大温度差;駐車場ゲート付近にて、マイナス 5.5 )

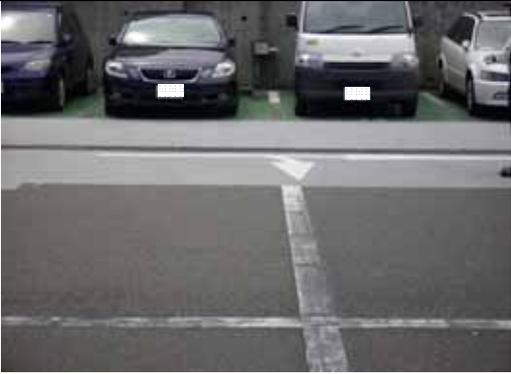
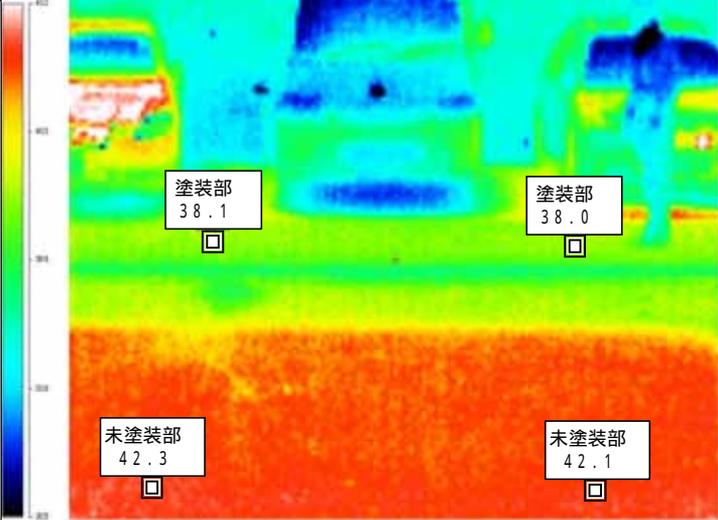
未塗装部	塗装部	温度差		
	42.3	38.1	- 4.2		
	42.1	38.0	- 4.1
