工事における事例(その1)

工事など路上での作業では、ちょっとした気遣いを怠ったばかりに重大な事故を招くことがあります。ここでは、実際に起こった事故や地元の方々から要望があった、いくつかのケースを挙げました。工事担当者のご自分の現場ならどうしたらよかったか、考えてみてください。

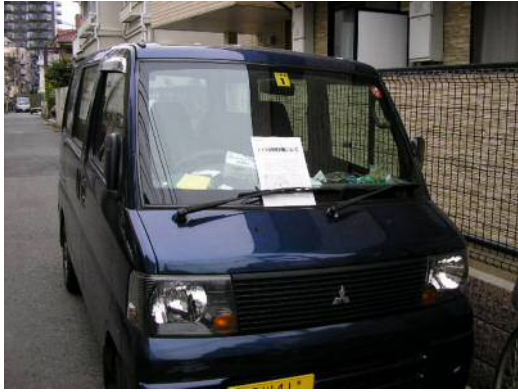
ケース②

住民への工事の周知が適切に行われていない	
状況	<p>舗装打ち換えのため、車がマンションの駐車場の出入りができないことを車の所有者に周知するため、車の窓などにちらしをはさむなどしたところ、その後雨が降り車両にチラシが張り付いたりし、また、配布が前日で対応が遅いためトラブルとなった。</p>

原因	個人所有の車両に無断で、直接ちらしをはさんだりしたため、車両に張り付いた。また、周知が遅い。
対策	① 駐車場等で不特定の車の所有者に周知する場合、出入り口に看板等を設置させてもらうなどの方法で周知する。「施チ1.」 工事の予定が決まり次第、なるべく早く周知する。「施チ1.」

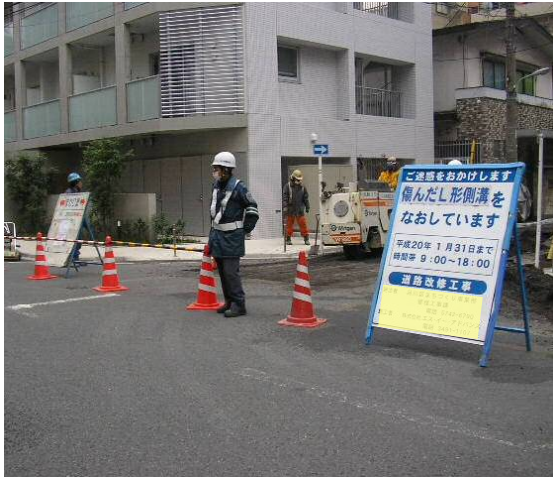
ケース③

交通整理員の適切な対応ができていない	
状況	<p>通行止めで占用工事を行っていたところ、入り口にガードマンを配置したほうが良いとの注意を受け、現場責任者が「はい」と回答。後日、入り口にガードマンが配置されていたので、要望者が「通れるか」と聞いたところ「通れる」と回答。しかし、現実には通行止めとなっており、工事会社とトラブルとなり、数ヶ月間工事を中断せざるを得なくなった。配置されていたガードマンは、近隣で施工されていたマンション建設工事のためのガードマンで、占用工事のためのガードマンではなかった。</p>

原因	状況を判断し、必要に応じて対策を講じる必要があったが、注意を受けたにもかかわらず、聞き流してしまったものと考えられる。
対策	通行止めで工事を行う場合、近隣で行われている工事を把握し、調整を図る。また、迂回路の状況を把握し、ガードマンの配置についても十分に検討する。さらに、日々のミーティングにより作業状況や迂回路をガードマンに周知させる。「施チ2. 4.」

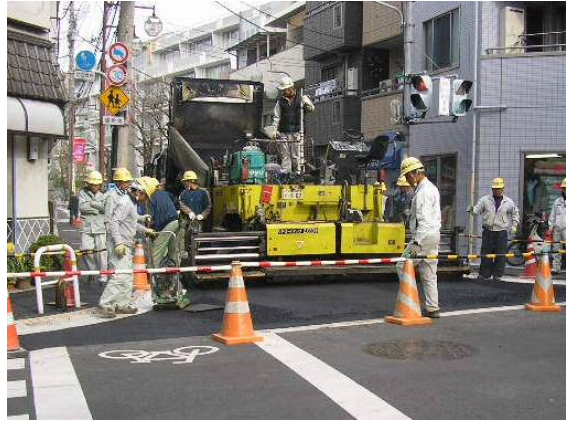
ケース④

交通整理員の適切な対応ができていない	
状況	<p>車道舗装打ち換え中に、通行止めしていた場所で交通整理員が食事で不在となり（通行止めの看板だけ設置していた）、通行人への説明対応が不備となり、トラブルとなった。</p>

原因	<p>施工中に交通整理員が不在であったため、通行者に適切な説明ができなかった。</p>
対策	<p>工事施工中、交通整理員が場所を離れる場合は、必ず交代要員を配置する。「施チ2.」</p>

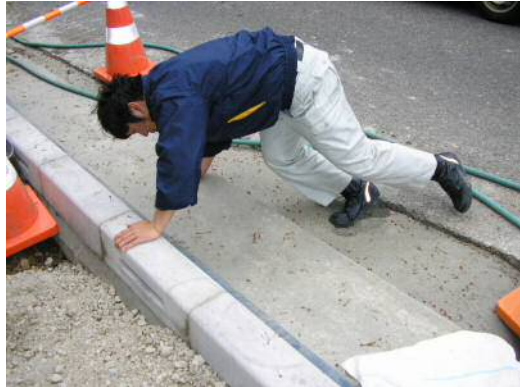
ケース⑤

交通整理員の適切な対応ができていない	
状況	<p>L形基礎掘削後のコンクリート打設中に、通行者が生コンクリートの中に足を突っ込んでしまい、転倒した。</p>

原因	<p>短い距離ではあったが、L形基礎を両側施工していたため、また、交通整理員が施工の作業に加わったため、歩行者通路が安全に確保されていなかったことに加え、通行者の誘導がなされなかった。</p>
対策	<p>① L形の施工は、片側ずつ施工する。 ②必ず、歩行者通路を安全に確保し、交通整理員を配置して安全に誘導する。また、工事車両の誘導等を行う場合は、別に交通整理員を配置する。「施チ2.」</p>

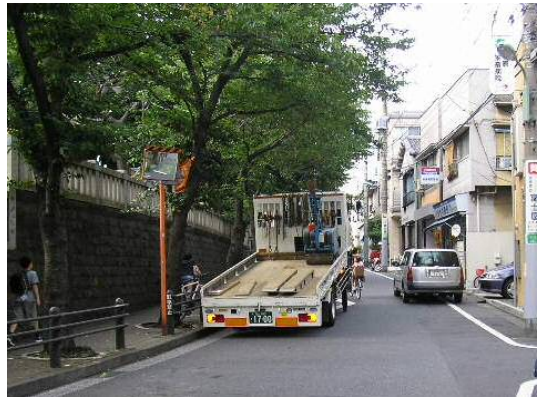
ケース⑦

現場責任者の適切な対応ができていない	
状況	<p>路面切削機械の積み下ろしを現場外の周辺道路で行い、隣接する住民が「なぜ、この場所で建設重機の積み下ろしをしなければならないのか」とのお叱りを受け、搬送業者とのトラブルとなる。</p>

原因	原則、工事用重機の積み下ろし、材料の搬入等は現場内で行わなくてはならないが、搬入、搬出経路等を末端下請け業者までの連絡が不徹底であった。
対策	① 現場への工事車両の通行経路の確認 ② 現場外での待機車両の禁止、「施チ 2.」 ③ ①②を口頭ではなく、書面で確認し、末端下請け業者まで確実に伝わるように徹底する。

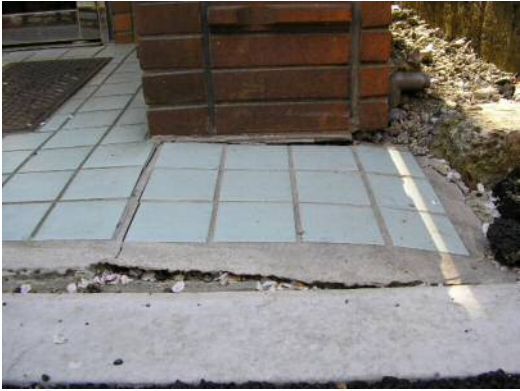
ケース⑧

現場責任者の適切な対応ができていない		
状況	歩道改修工事の境石掘削の施工中、民地玄関先のテッペイ石を破損し、破損したことの住民へ連絡の対応が遅く、トラブルになった。

原因	現場代理人が施工状況を把握しておらず、破損したことを住民へ話をせず、また区にも報告せず、住民から区への苦情の連絡で事実が発覚し、対応の悪さでトラブルになった。	
対策	① 施工を下請け業者にまかせっきりにしない。「施チ4.」 ② 現場代理人は、工事施工中常駐し施工監理を行う、地域住民への十分な配慮を行う等、意識改革を行う。「施チ4.」 ③ 区監督員への迅速な事実報告の徹底（報告、連絡、相談の徹底） 「施チ4.」

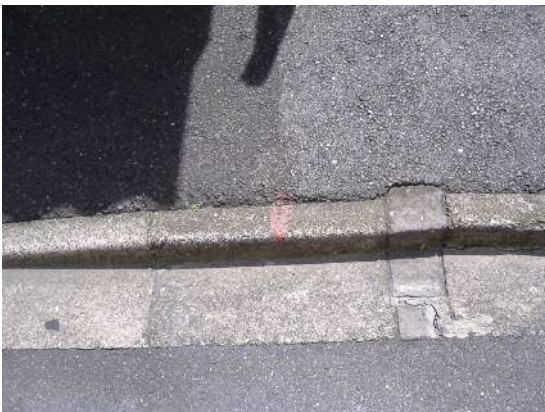
ケース⑨

現場責任者の住民への対応ができていない		
状況	民有地境の境界石を動かさないようにと強い要望を受けていたにもかかわらず、対象境界石の確認不足、施工上のミスから、境界石を移動させてしまい、住民とのトラブルになった。

原因	① 境界石の重要性を理解していない。 ② 住民の話を良く聞いていない。 ③ 施工中の不注意。	
対策	① 土地境界石の重要性を認識すること。「施チ3.」 ② 住民の話を良く聞き、理解すること。「施チ4.」 ③ 実際に作業を行う作業員に状況を説明し、全員が理解をした上で施工する。「施チ4.」

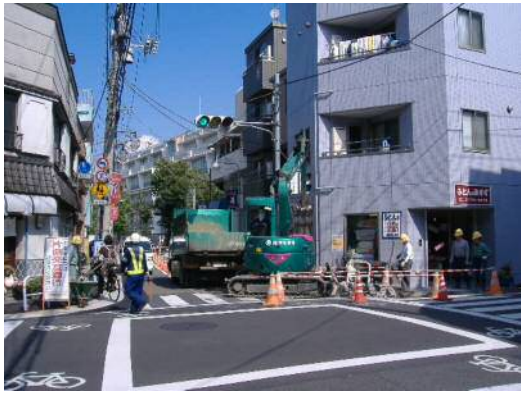
ケース⑪

建設機械等使用時の安全確認ができていない	
状況	<p>歩道舗装打ち換え中、バックホーの旋回中に歩行者用の信号に接触し、破損した。</p>

原因	オペレーターがバックホーの旋回中に他のことに気をとられ、ショベルの動作方向から目を離した。
対策	<p>① 作業前に、掘削中の安全確認事項を再徹底する。 ②安全確認（見張り）をする要員を専属に配置する。「施チ 2.」</p>

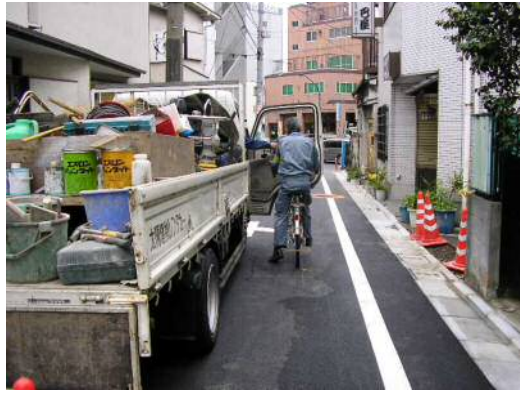
ケース⑬

建設機械等使用時の安全確認ができていない	
状況	<p>工事場所の隣接道路に待機していた工事車両において、運転手がドアを開けた時に、後方から来た自転車と接触し転倒、手を打撲した。</p>

原因	運転手の後方確認不足、待機車両の保安対策不足。
対策	① 運転手の安全確認の実施を徹底する。 ② 工事車両の保安対策を徹底する。また、車両待機場所にも交通整理員を配置し安全対策を図る。「施チ2.」

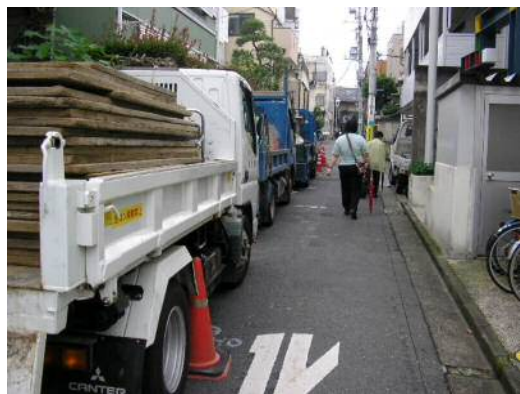
ケース⑭

道路利用者への安全対策ができていない	
状況	<p>①道路上での作業に伴い車両を道路脇に停車していたところ、歩行者が車両を避けるため、車道側に出てしまい非常に危険との声が寄せられた。 ②架線工事に伴い工事車両付近に保安柵等の設置や歩行者への安全な誘導が不十分であるとの声が寄せられた。</p>

原因	作業や工事等を実施する際は、歩行者の安全対策を最優先に考えることが欠如していた。
対策	作業や工事等で道路に駐停車する際は、車両と道路端との間に、歩行者の通行スペースを確保し安全な誘導と保安柵等による対策を徹底する。「施チ2.」
