## 第2回 品川区地域交通検討会

### ■検討テーマ

- 区内バス停の利用環境に関する調査について
- 新規道路整備に伴う交通環境変化への対応について(ケーススタディ)

平成26年10月15日(水)  
品川区

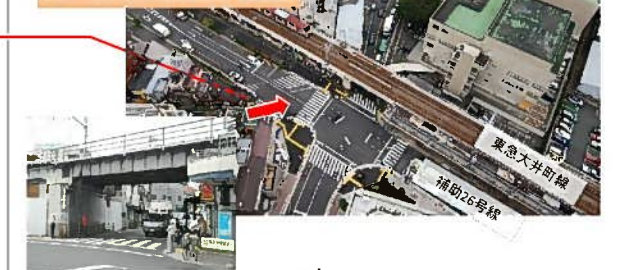
- 東西方向の補助 26 号線と、南北方向の補助 163 号線の交わる「区役所前交差点」（右図）は、ピーク時に渋滞が発生する道路。  
※右図：補助 163 号線事業説明会資料（H26.8）より抜粋
- その要因の一つに、東進の一方通行である三間通り（図中赤矢印）の流入がある。
- 将来の東西交通量の増加への対策を講じる必要があり、一方通行規制の方向等、抜本的な対策を含めた検討が必要。

歩道が狭く危険

ピーク時に渋滞が発生

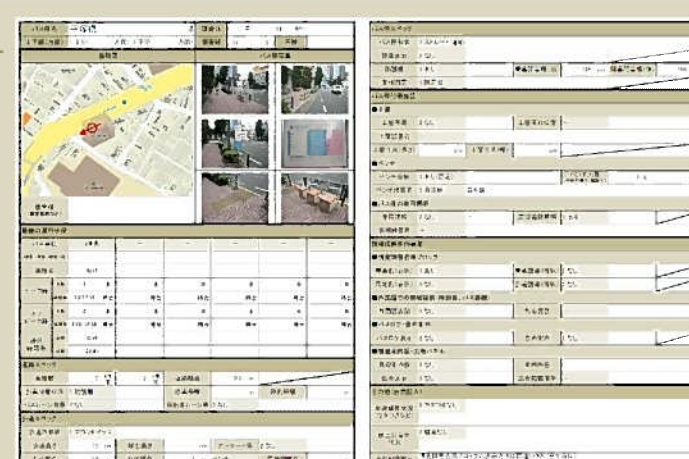
調査員の現地確認後、所定の調査カルテに記載及び写真撮影

- 視覚障害者用誘導ブロック設置状況
- バス停形状、防護柵、乗降口幅員
- 歩道環境（幅員、段差、歩車道分離）
- 上屋、ベンチ等バス待ち環境
- バス運行時間帯、運行ダイヤ …など
