アスベストってなに？

品川区 都市環境部 環境課 指導調査係

平成31年 4月 作成

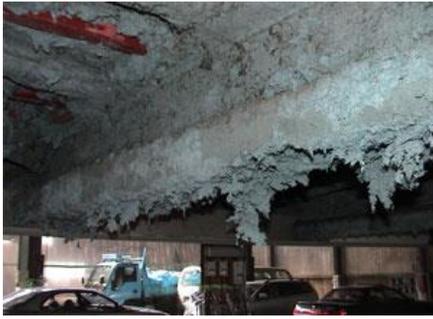
吹付けアスベスト（飛散性）

石綿とセメントを一定割合で水を加えて混合し、吹付け加工したものです。

<使用期間> 1956年頃から1975年頃まで

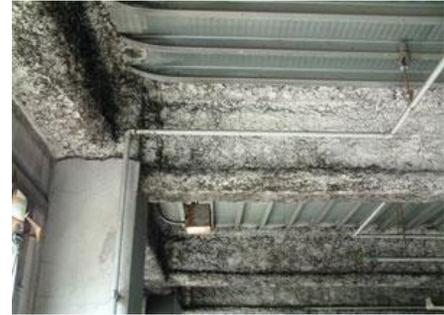
吹付けロックウール（飛散性）

吹付けアスベストが原則禁止となった後、吹付けロックウールに切り替わり、石綿を混ぜて使用していました。現在市販されているロックウールには石綿は使用されていません。

<使用期間(石綿を混ぜたもの)> 1968年頃から1988年頃まで

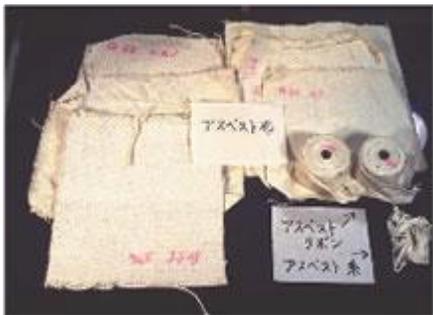
アスベスト保温材（飛散性）

保温材や耐火被覆板のうち、板状のものは外壁や配管に固定され、ひも状のものは曲管部に巻き付けて使用されていました。

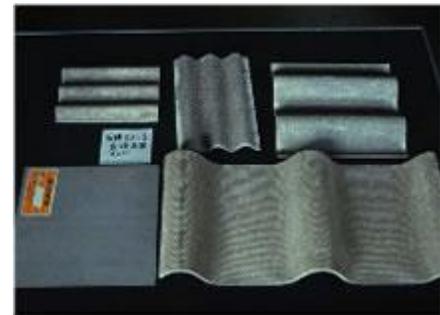
アスベスト成形板（非飛散性）

代表的なものが石綿スレートです。耐火、耐熱に優れた性能を持ち、建物の外壁、屋根に使用されています。さらに化粧を施したものと軽量化したもの等、多くの石綿スレート関連製品があります。

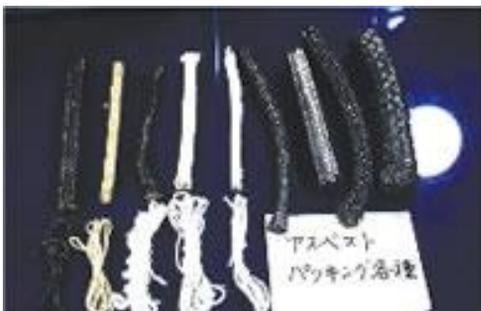
その他のアスベスト製品（非飛散性）

タンクなどを接続する際の継目からの液漏れを防止する為のシール材としてパッキングやガスケットなどに使用されています。

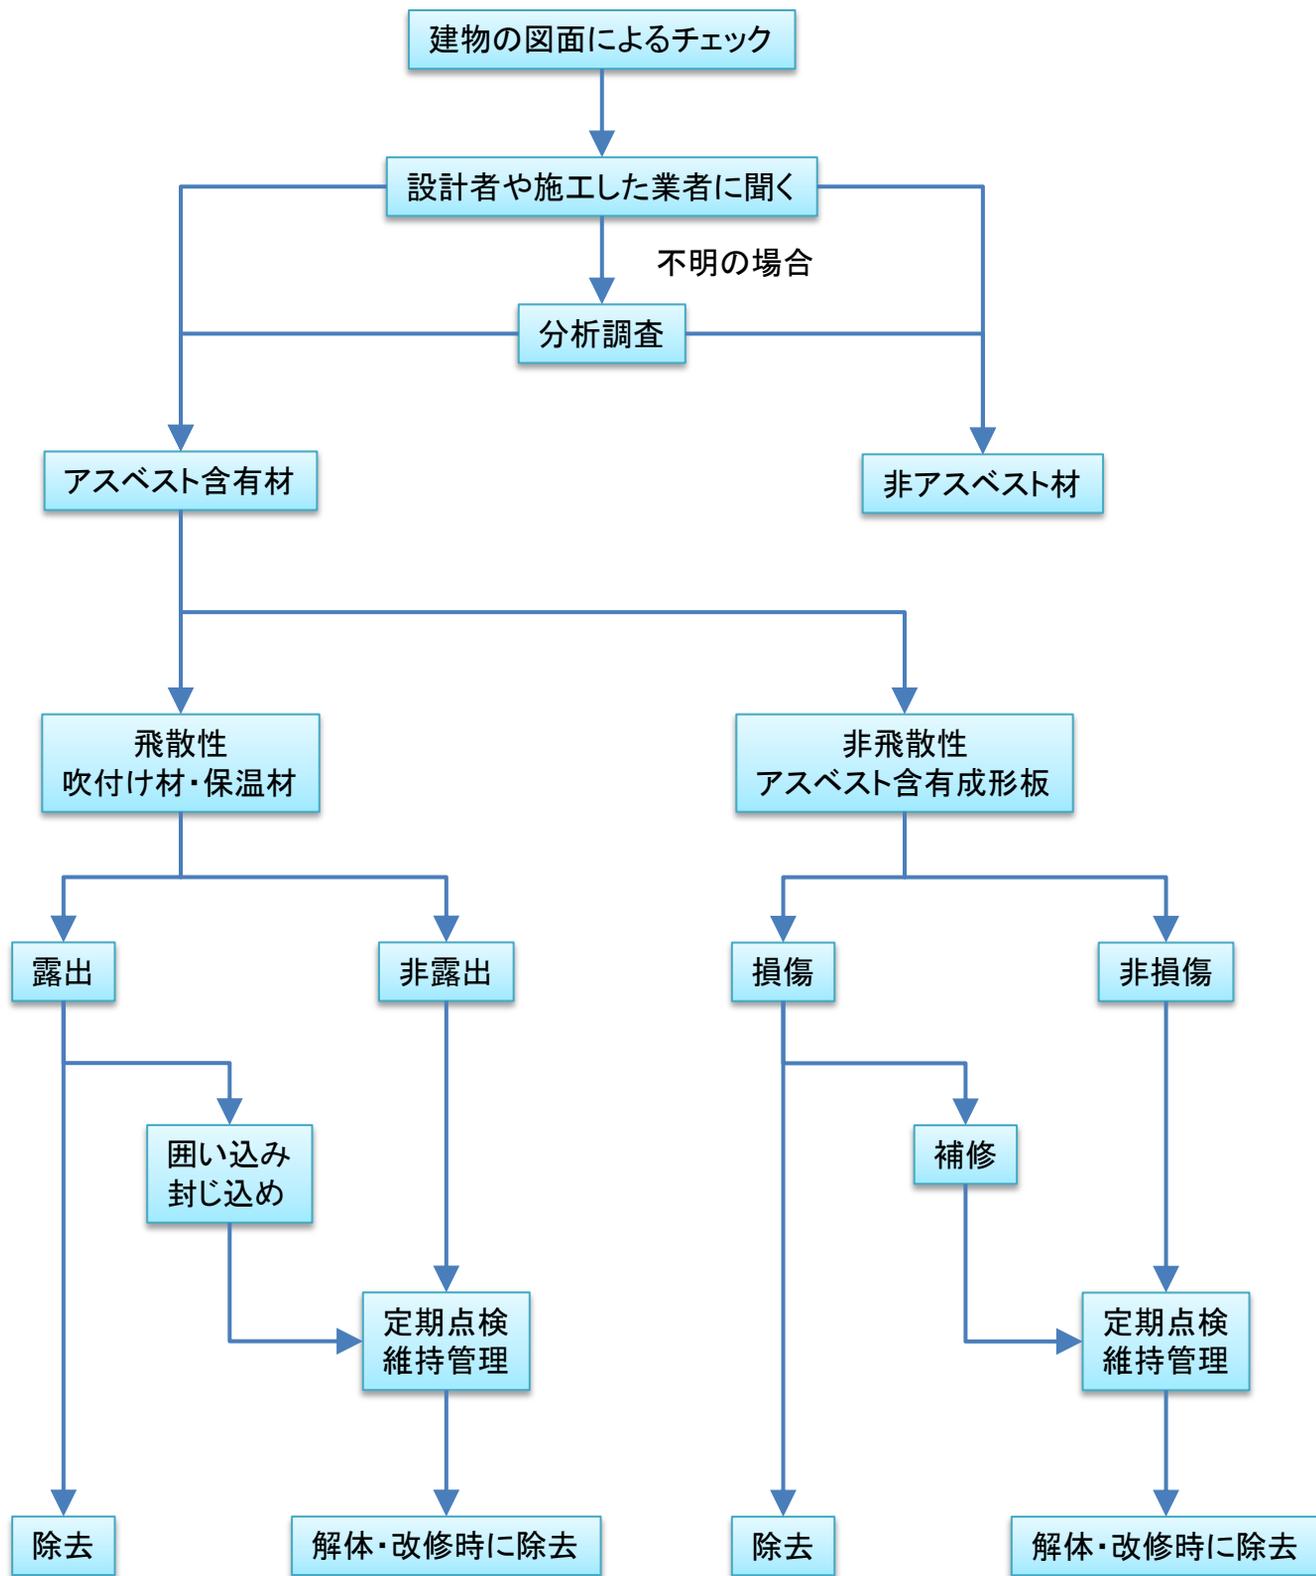
アスベストの発見から除去まで

身近な建物にアスベストが使われているか、下記のフロー図に沿って確認し、必要に応じて適切に対処しましょう。
