幕末の動乱と品川御台場

品川御台場の築造

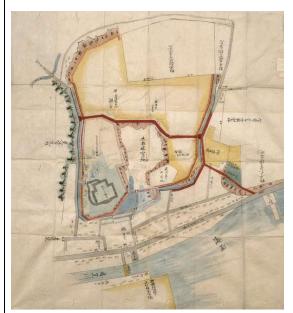
御殿山公使館地図(複製)

原資料:東京大学史料編纂所所蔵 文久元年(1861)、御殿山に建設が決ま った、アメリカ・オランダ・イギリス・ フランスの4ヶ国の公使館の予定地と、 その周辺状況を記した平面図です。中 央に品川御台場の築造の際に土を掘り だした場所の跡があり、それを囲む様 に各国公使館の建設予定地が描かれて います。江戸幕府は、安政5年(1858) の条約締結以降、各地で外国人殺傷事 件が多発したことを受け、御殿山に各 国公使館を移設して警備を強化するこ とにしました。しかし、最初に建てら れたイギリス公使館は、完成直前の文 久 2 年 (1862) 12 月 12 日、高杉晋作ら 13 名の長州藩(現在の山口県萩市周 辺) の武士によって燃やされました。 これ以後、御殿山に外国公使館が建設 されることはありませんでした。
