電波環境協議会による「医用テレメータの電波管理実践ガイド」（令和 7 年 6 月）について

# 医用テレメータの 電波管理実践ガイド

Practical guide for radio wave  
management of  
medical telemetry devices

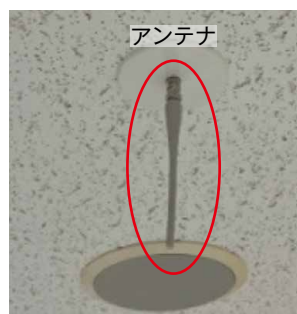
《図2》天井下方向の設置例

- ☐ 増設するアンテナは病室中央付近の天井への設置を推奨する《図2、図3》
- ☐ 増設するアンテナを天井裏に設置する場合は、アンテナ付近に点検口を設ける
