# コミュニティバス導入に向けた検討状況について

## 第3回品川区地域公共交通会議資料 (令和3年12月27日)

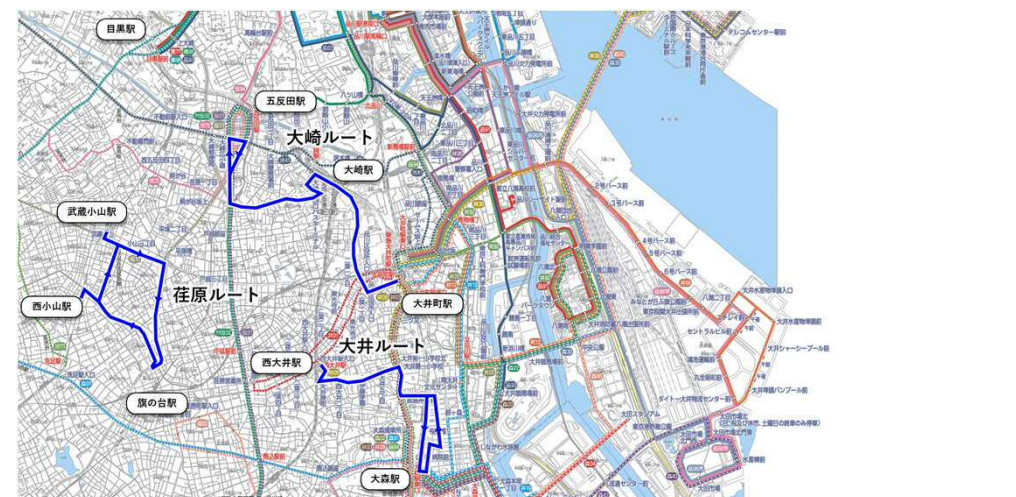
## 第3回地域交通検討会（候補ルート3案（大崎・大井・荏原））

- ・地域公共交通基本方針（素案）、コミュニティバス導入計画（素案）
- ・導入効果の高い3地域における候補ルート（大崎・大井・荏原）を設定

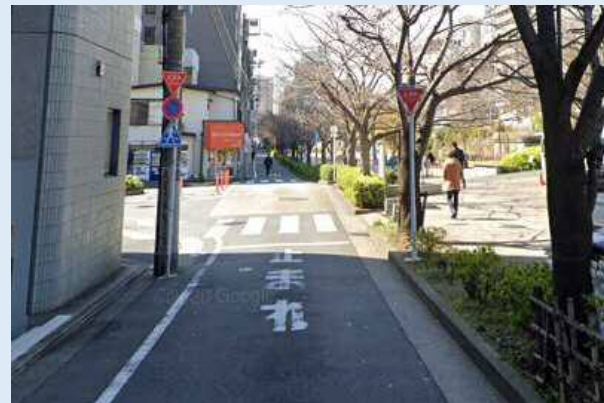
#### ① 水神公園脇の一方通行

○工事車両等が停車していても脇を通過できるようにするためには、車道部を公園側に拡幅する必要がある。

⇒物理的には可能であるが、街路樹の伐採や公園と一体に整備された歩道の幅員を狭めることになる。

⇒また、対象となる延長距離が長く、財政面の負担が大きい。

ルートの変更により対応

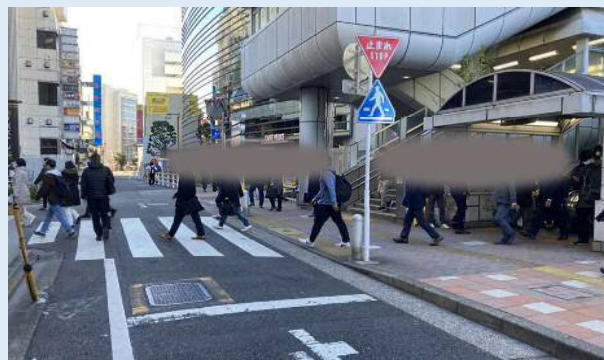
#### ② 大森駅北口エスカレーター横の横断歩道

○歩行者が途切れるまで待つため、定時運行に支障をきたす恐れが大きい。

⇒誘導員の配置も考えられるが、財政面の負担が大きい。

ルートの変更により対応

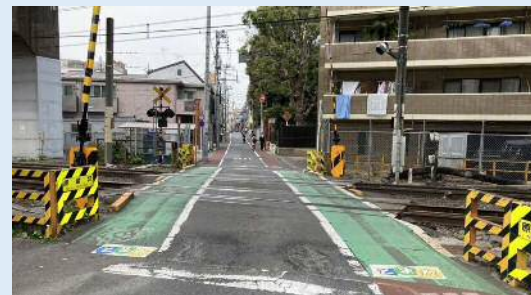
## ① 踏切

- 踏切道自体の拡幅は困難であり、また、遮断機が長時間下りていた場合、定時運行に支障をきたす恐れがある。

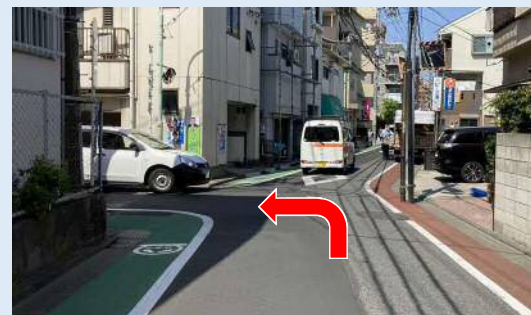
## ② 左折3か所

- ミラーを含む車体が白線に侵入しないためには、路側帯(歩行空間)の幅員を狭めることになるが、安全面を考えると難しい。

進行方向を左回りから右回りに変更するとともに、ルートの一部変更により対応

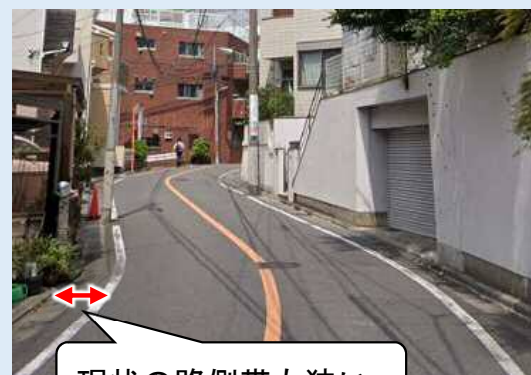
## ③ 西大井本通り

- 車道幅員が4.0m程度であり、中央線を跨いで走行することになる。
- ⇒現状の路側帯(歩行空間)の幅も狭く、安全上の観点から、白線を引き直して車道幅員を確保することができない。

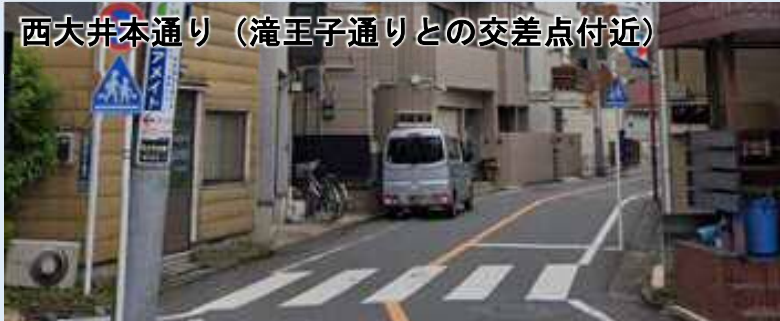
西大井本通り (滝王子通りとの交差点付近)

- 路側帯や歩道が狭い区間では、ガードパイプによる対策が難しい。

引き続き対策を検討し、関係機関と協議を行っていく

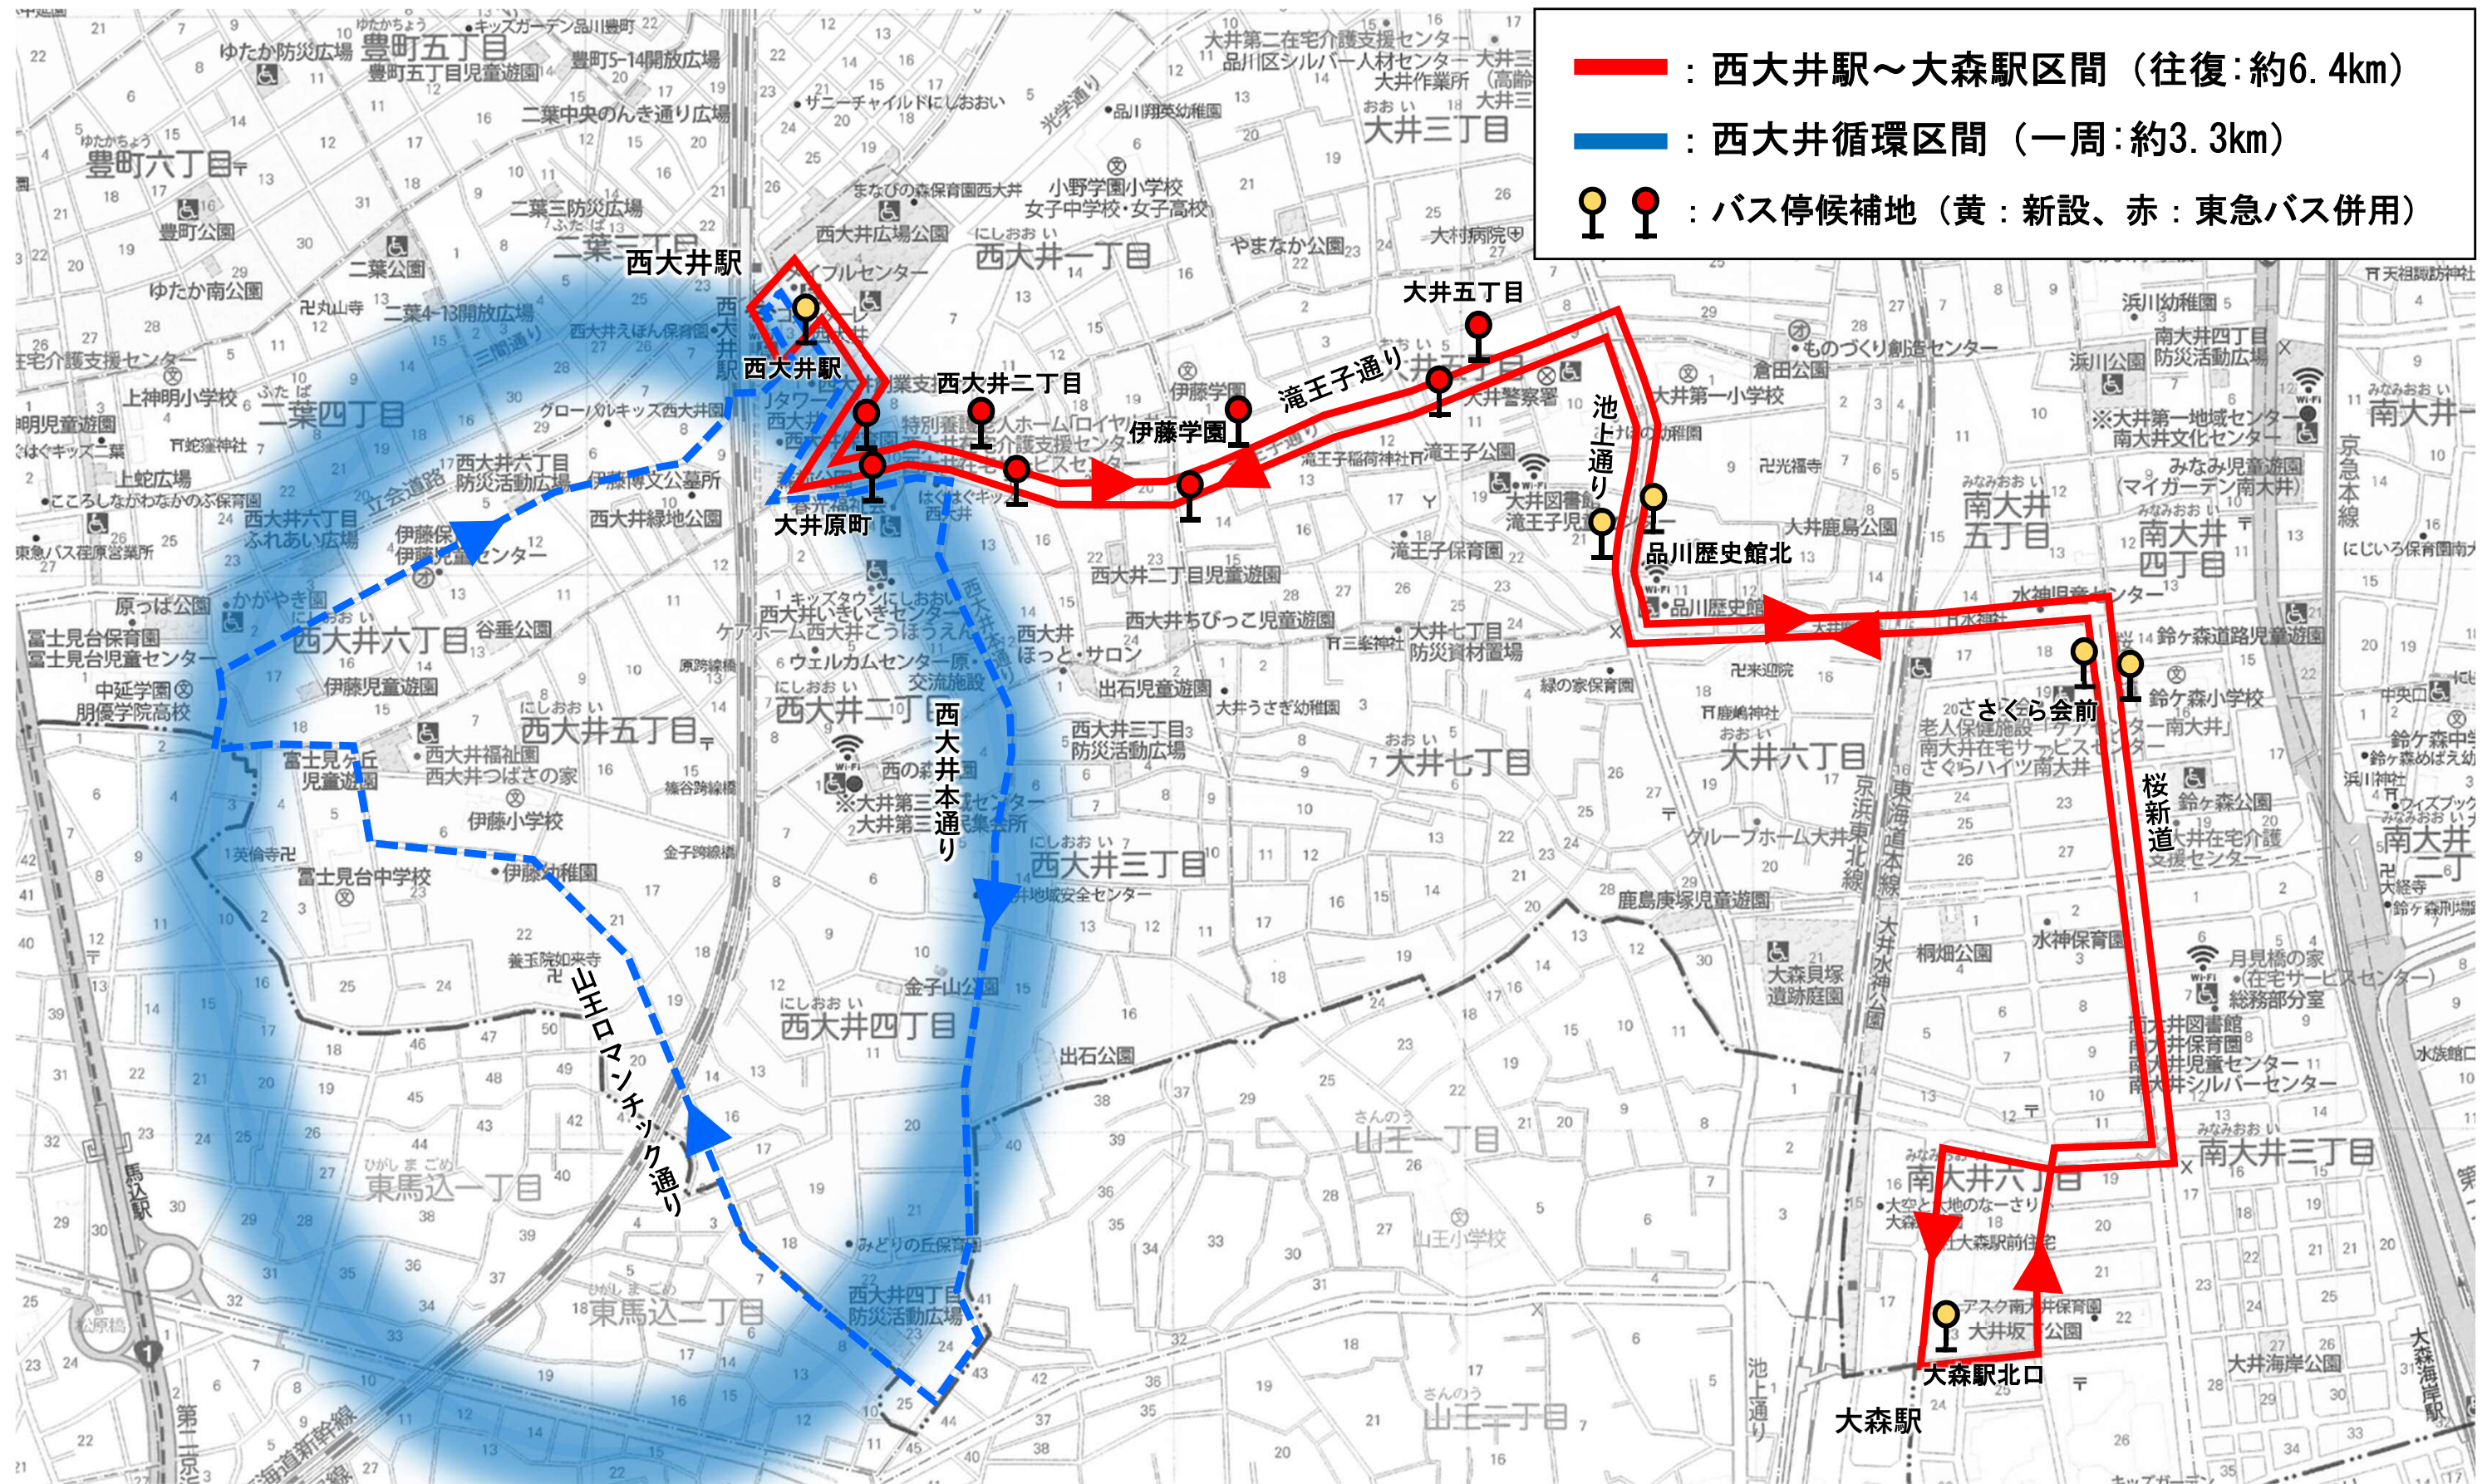
- 関係機関との協議が整った西大井駅～大森駅区間（赤実線ルート）から実施する。（令和4年3月末試行運行開始）
- 西大井循環区間（青点線ルート）は、関係機関等との調整・検討を引き続き実施する。
